MANAGE OF THE CONTAMINATION WITH RAW PETROLEUM IN THE AQUEDUCT DE CUCUTA

MANEJO DE LA CONTAMINACION CON PETROLEO CRUDO EN EL ACUEDUCTO DE CUCUTA

MALDONADO, J.I. MSc; RAMON, J.A. y ROMERO, L.F

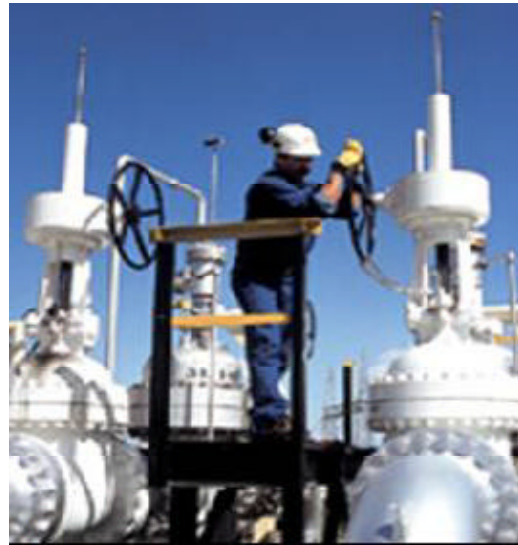
Fig 1. Estación de bombeo ecopetrol

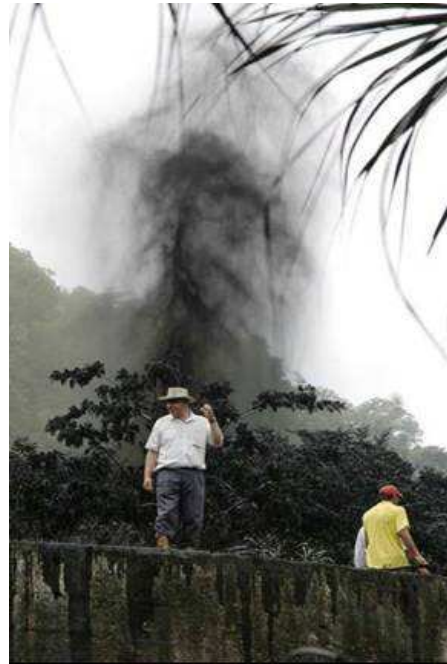
Figura. 2 Emergencia sufrida al oleoducto caño limón Coveñas

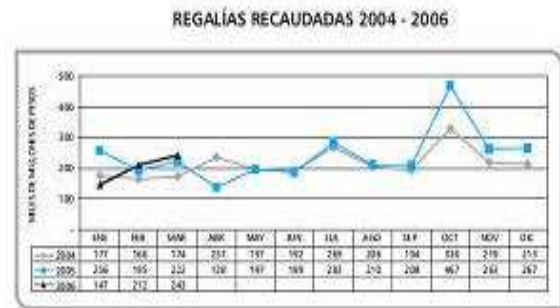
Figura 4. Regalías generadas a Colombia por la explotación de hidrocarburos. Fuente: ANH

Regalías: Según el informe 2005- 2006 del congreso colombiano del sector de hidrocarburos, durante el 2005 las regalías generadas a Colombia por la explotación de hidrocarburos ascendieron a la suma de 2.8 billones de pesos, frente a los 2.5 billones del 2004 y durante el período comprendido entre junio del 2005 y marzo del 2006 se liquidaron 2.4 billones de pesos como se muestra en la figura 4. En la tabla 2 se muestra la tendencia de las regalías en los últimos tres años.

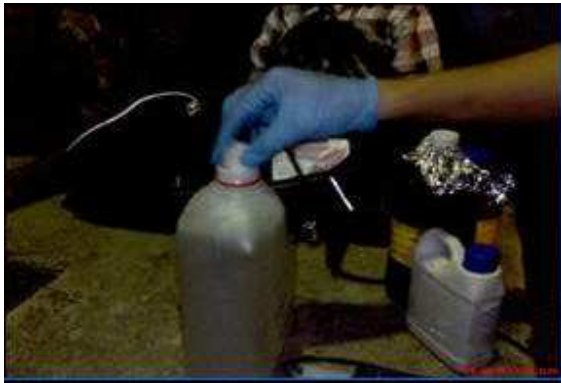
Para controlar la calidad del agua del río Pamplonita durante el incidente petrolero, AKC decidió monitorear específicamente estos parámetros, tomando muestras periódicas, conjuntas con el personal de ECOPETROL S.A como se muestra en la figura 5. Estas fueron analizadas por Métodos Estándar en laboratorios certificados del Instituto Colombiano del Petróleo (ICP) y del Laboratorio SGS de Barranquilla.

Figura 5. Muestras tomadas

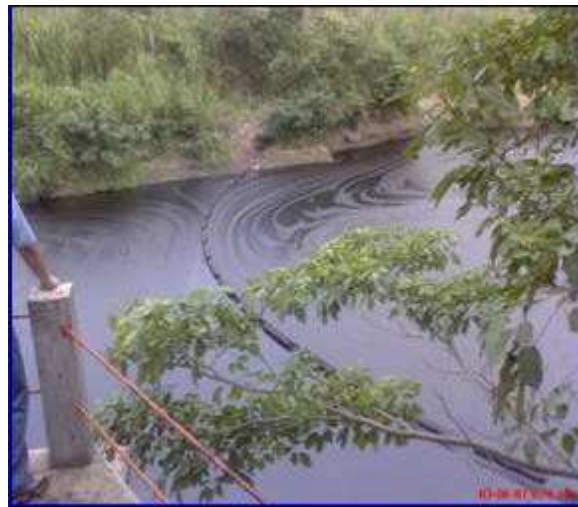
- 11:02 a.m.: Dos días después de ocurrido el derrame, se observa la nueva disposición dada por personal de ECOPETROL S.A. a las barreras flotantes como se muestra en la figura 5, aclarando que no recolectaron el crudo represado y por el contrario se permitió continuar su curso aguas abajo.

Figura 5. Barreras flotantes colocadas por el personal de ECOPETROL S.A.

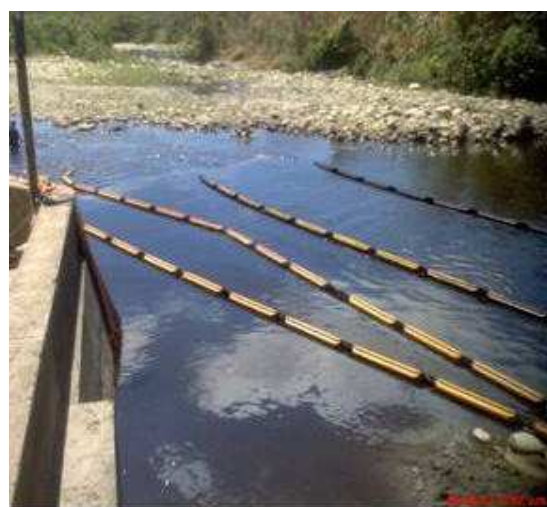
Figura 6. Limpieza en alrededores ribera del río realizada

- En la figura 6 se puede ver la limpieza en alrededores ribera del río realizada por personal contratado por ECOPETROL aguas arriba de la captación.

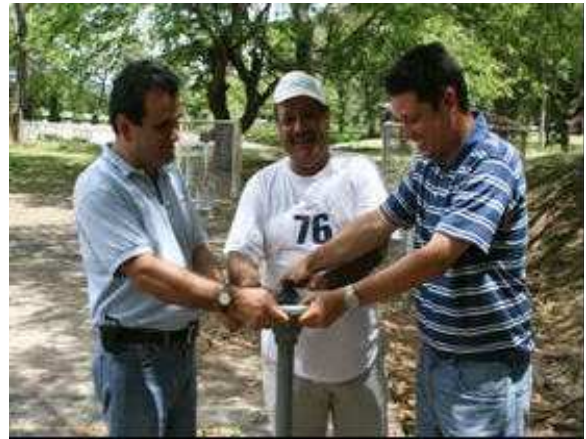
- 20:00 p.m. Se inició el proceso de producción abriendo la línea 2 de AC, desde los desarenadores, con una filtración de 349 l/s para chequeo del agua clarificada y filtrada, sin enviar a la ciudad, de acuerdo al Acta de Comité Técnico de Emergencia concertada con fecha 9 de Junio del 2007, firmada por el Secretario de Salud Pública Municipal, Coordinador de Salud Ambiental, Jefe del Laboratorio Ambiental, CORPONOR, Líder del Grupo Ambiental ICP, Jefe de División Control de Calidad AKC, Director del DRI, ECOPETROL y Gerente de AKC, como se muestra en la figura 7.

Figura 7. Inicio del proceso de producción

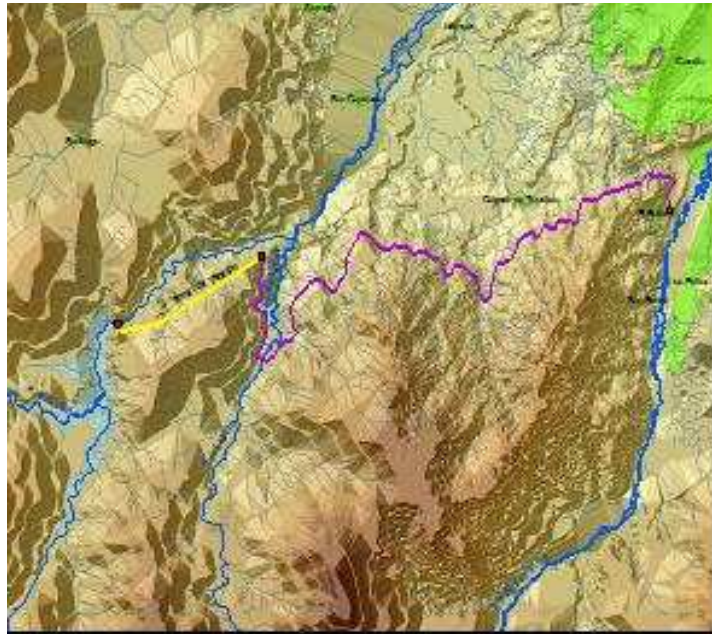
Fig 8. Esquema de Conducción con proyecto Cínera (PMA y Alc AKC 2007)

con agua del río Zulia en situaciones de emergencia (L = 28 Km. \pm 1.20 m con Cínera y L = 40 Km. sin Cínera).

1. Crear un solo frente Nacional de defensa del río Pamplonita
2. Exigir de ECOPETROL S.A. la revisión del plan de contingencia porque el existente fallo en un alto porcentaje.
3. Ante la vulnerabilidad del oleoducto y su cercanía a la bocatoma del acueducto, demandar de ECOPETROL S. A la instalación de una tubería alterna con una capacidad mínima de 1600 l/s para abastecer a Cúcuta
